ENERGETYKA

CIEPLNA I ZAWODOWA

Mieszkaniowe stacje wymiennikowe w systemie ciepłowniczym przedsiębiorstwa. Studium przypadku MPEC-Włocławek Spółka z o.o. cz. 1

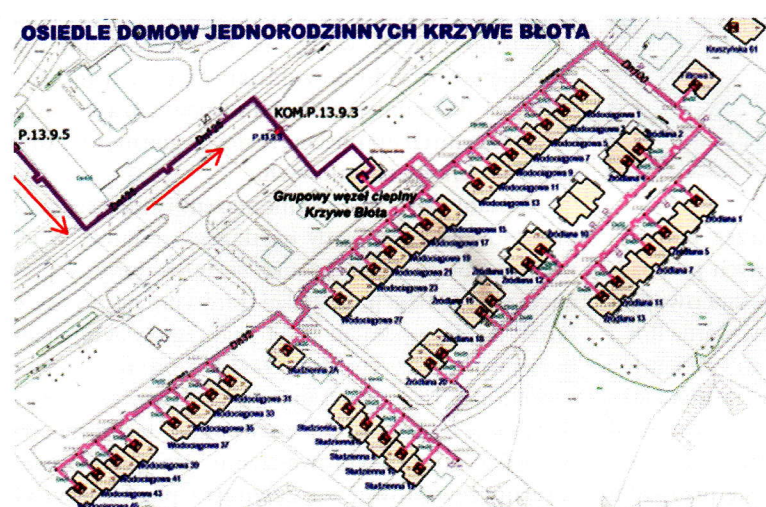
RYS. 2

Trasa sieci ciepłowniczej ODJ Krzywe Błota
(Źródło: MPEC-Włocławek)

Na rysunkach 1 i 2 przedstawiono trasę niskoparametrowej sieci ciepłowniczej, która funkcjonuje w systemie przesyłowym przedsiębiorstwa na terenie miasta. W minionych latach dostawa ciepła do domów jednorodzinnych zabudowanych w układzie szeregowo-segmentowym na osiedlach mieszkaniowych: Marii Dąbrowskiej oraz Krzywe Błota (fot. 1 i 2) była realizowana za pośrednictwem dwóch węzłów grupowych oraz czteroprzewodową podziemną siecią ciepłowniczą centralnego ogrzewania i ciepłej wody użytkowej wybudowaną w technologii kanałowej².

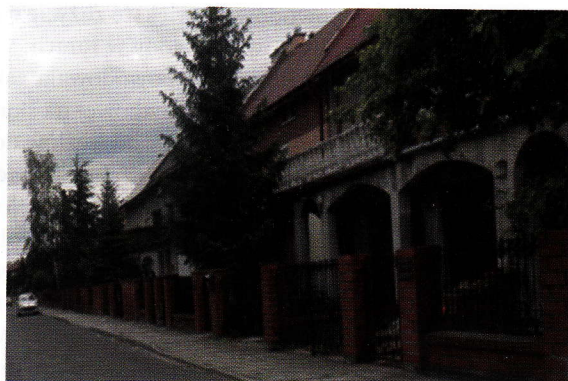
FOT. 2

Częściowy widok na ODJ Krzywe Błota
(Źródło: MPEC-Wrocław)
